建築物無障礙設施的適用法令

無障礙設施勘檢
常見缺失

既有公共建築物
替代改善案例

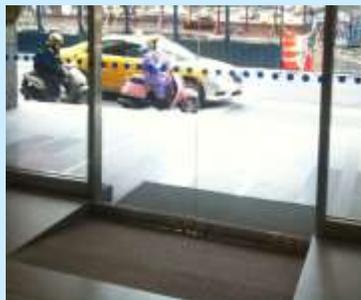
臺北市避難層出入口高差及兩側平台 替代改善 101年第3次審查決議

- ▶ 避難層出入口高低差小於20公分者，若因以內削方式設置無障礙坡道，致使出入口兩側平台坡度超過1/50時，得以具備下列條件替代改善避難層出入口平台：
1. 避難層出入口之坡道坡度符合設計規範。
 2. 應設置為自動門，並調整自動感應器角度及延遲關門時間。
 3. 應於坐輪椅者手可觸及、距地面高度80公分之入口明顯處設置服務鈴，並有專人協助服務。

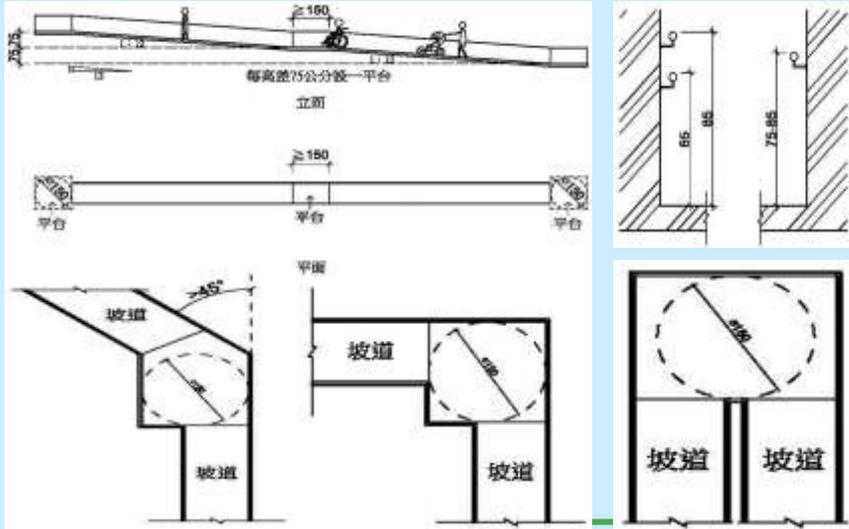
《常見錯誤》 無障礙坡道未標示平台尺寸、坡度及兩側扶手高度、淨寬

4. 無障礙坡道未標示平台尺寸、
坡度及兩側扶手高度、淨寬

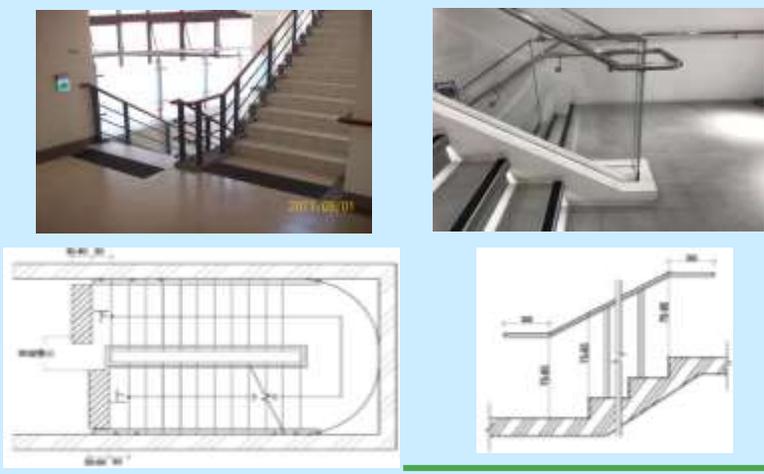
《常見錯誤》 樓梯採轉折設計者，樓梯往上之起始梯級應退至少一階；或中間連續扶手須符合平順轉折，且平台寬度符合規定。

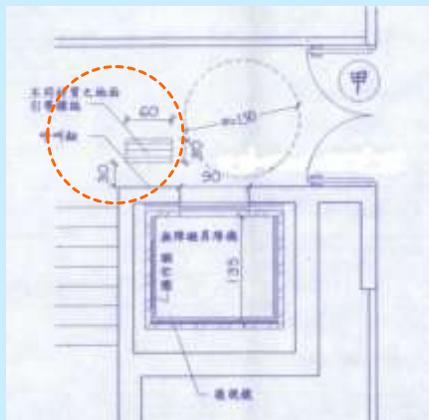
未標示升降機出入口、呼叫鈕及引導設施之相對位置、引導設施的材質

6. 未標示升降機出入口、呼叫
鈕及引導設施之相對位置

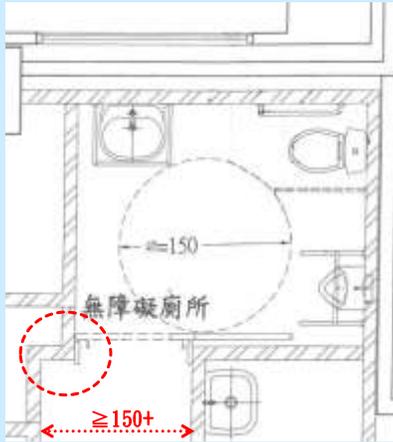
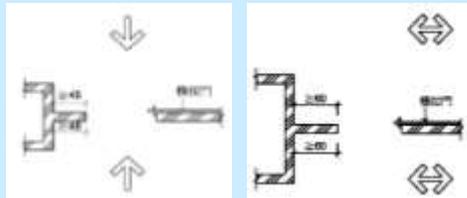
未標示無障礙廁所引導標誌、出入口操作空間、一般廁所未設置無障礙小便器

7. 未標示廁所引導標誌、出入
口操作空間、無障礙小便器

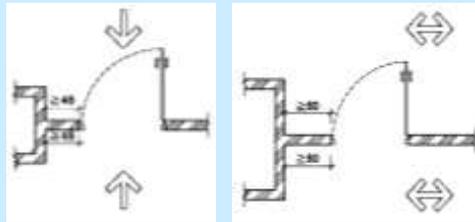
未標示無障礙客房出入口操作空間、求助鈴、電器插座及開關之位置

8. 未標示客房出入口操作空間、
求助鈴、電器插座及開關

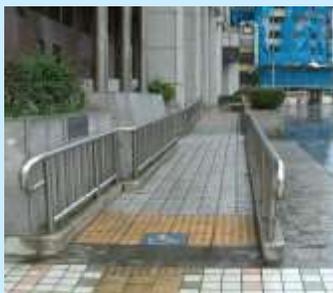
無障礙坡道--淨寬

無障礙坡道之二側扶手應連續不中斷、扶手間淨寬應大於90公分。

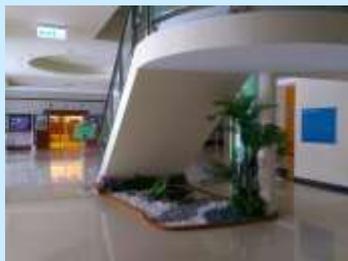
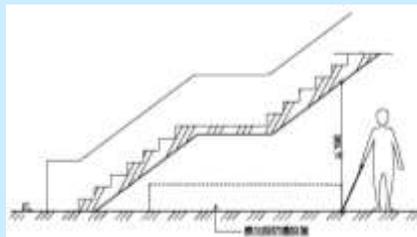
無障礙樓梯-底版淨高

無障礙樓梯之底版至其直下方地板面淨高未達190公分部分，應設置防護設施。

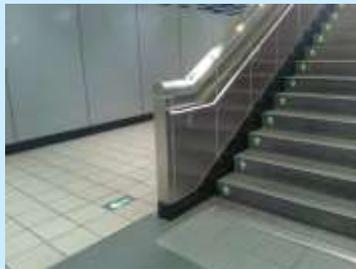
無障礙樓梯—二側扶手

樓梯二側扶手應作水平延伸及防勾撞處理，且扶手不得突出走道。

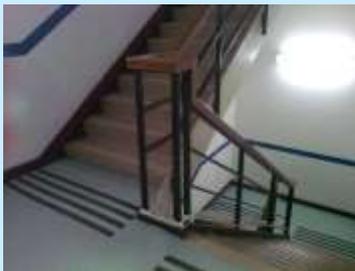
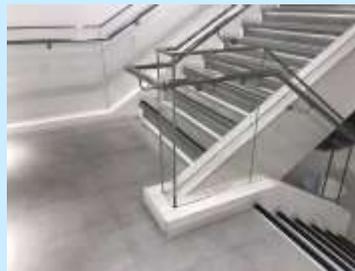
無障礙樓梯—轉折平台

樓梯為轉折平台設計時，樓梯往上之梯級部份，起始之梯級應退至少一階；或其平台內側之連續不中斷扶手應平順轉折，且其平台寬度應符合規定。

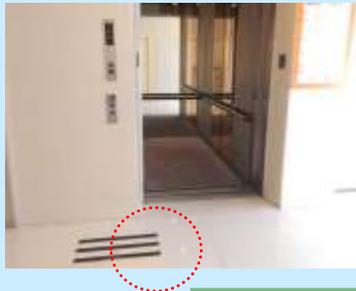
無障礙昇降設備—引導設施

昇降機之引導設施應位於設有點字之呼叫鈕前方30公分處之地板上，且不得由妨礙輪椅通行之虞。

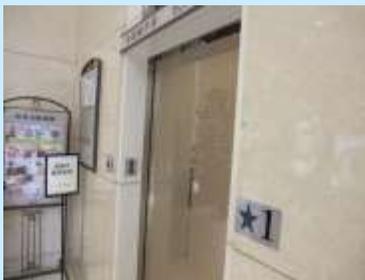
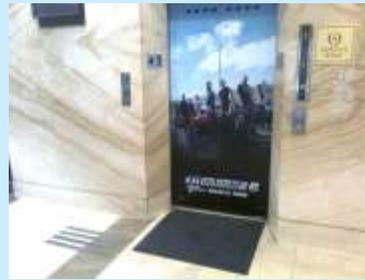
無障礙昇降設備—觸覺裝置

昇降機應於各樓層乘場入口二側設置觸覺裝置，並於避難層之數字左側加裝“☆”形浮凸標示。

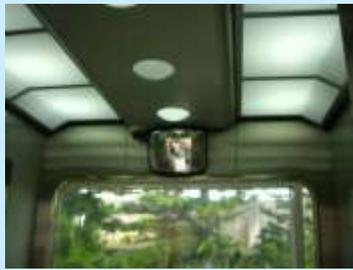
無障礙昇降設備--後視鏡

昇降機後視鏡下緣距機廂地面之高度不得大於85公分。
設置後視鏡有困難者，得設置懸掛式之廣角鏡

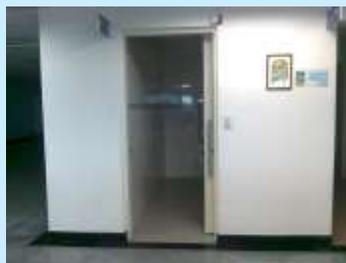
無障礙廁所--出入口

無障礙廁所應使用橫向拉門，門扇得設於牆之內、外側。出入口淨寬應大於80公分，且不得有高差。

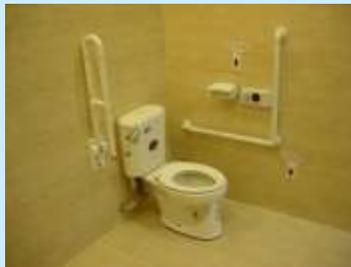
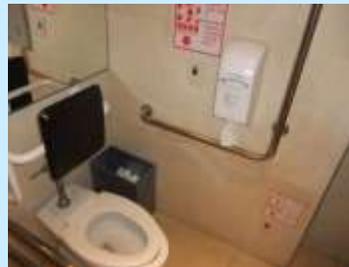
無障礙廁所—馬桶及靠背

無障礙廁所應使用一般形式之馬桶，馬桶靠背與馬桶前緣之距離應為42~48公分，靠背下緣與馬桶座位之淨高為20公分，其縱長為24~30公分。

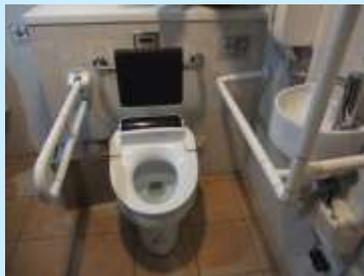
無障礙廁所—馬桶二側扶手

馬桶前緣及側邊之淨空間及輪椅迴轉空間應足夠，馬桶二側扶手及求助鈴之位置、高度應詳加查核。

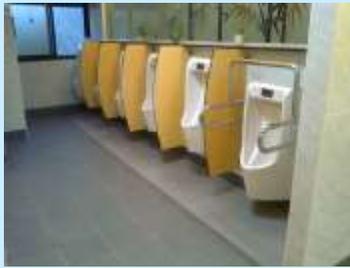
一般廁所—無障礙小便器

設有無障礙小便器之一般廁所出入口不得設置門檻。

無障礙小便器與其他小便器間應**裝設隔板**，且隔板間之淨空間不得小於小便器中心線左右各50公分。

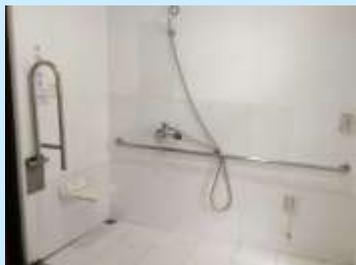
無障礙浴室

淋浴間應設置垂直扶手、水平扶手及直徑150公分以上之迴轉空間。垂直扶手與水龍頭之水平距離不得大於40公分，且均應距柱、牆角30公分以上。

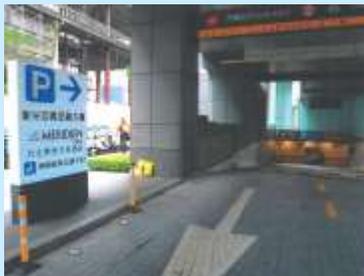
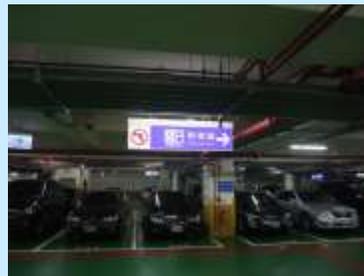
無障礙停車位—引導標誌

無障礙停車位若設於地下二層以下時，應於車道入口處及車道沿路轉彎處設置明顯之指引標誌，引導無障礙停車位之方向及位置。

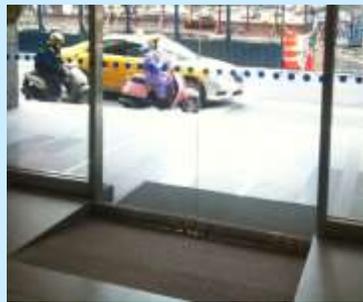
水平動線-替代改善案例

- 避難層出入口高低差小於20公分者，若因以內削方式設置無障礙坡道，致使出入口兩側平台坡度超過1/50時，得以具備下列條件替代改善避難層出入口平台：

1. 避難層出入口之坡道坡度符合設計規範。
2. 應設置為自動門，並調整自動感應器角度及關門時間。
3. 應於坐輪椅者手可觸及、距地面高度80公分之出入口明顯處設置服務鈴，並有專人協助服務。

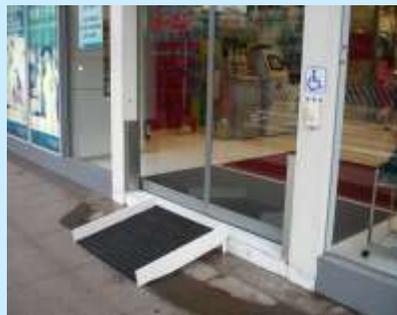
水平動線-替代改善案例

- 避難層出入口高低差小於20公分者，如為設有保全、管理人員或引導服務人員之場所，得以具備下列條件替代改善無障礙坡道。

1. 設置斜率緩於1/8、寬度 ≥ 70 公分、單片式之活動斜坡板。
2. 應於坐輪椅者手可觸及、距地面高度80公分之出入口明顯處設置服務鈴，並有專人協助服務。

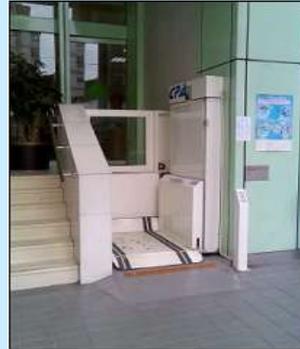
水平動線-替代改善案例

- ▶ 避難層出入口、無障礙通路高低差小於75公分者，如為設有保全、管理人員或引導服務人員之場所，得以具備下列條件替代改善無障礙坡道及扶手。

1. 設置寬度 ≥ 80 公分、深度 ≥ 110 公分、導板斜率 $\leq 1/6$ 、昇降台底板距地面高度小於5公分之垂直固定式輪椅昇降台。
2. 應於坐輪椅者手可觸及、距地面高度80公分之出入口明顯處設置服務鈴，並有專人協助服務。

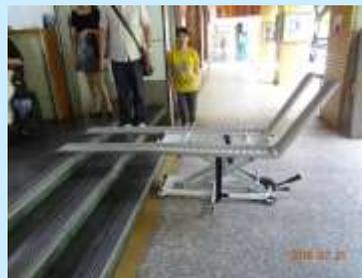
水平動線-替代改善案例

- ▶ 避難層出入口、無障礙通路、舞台高低差小於75公分者，如為設有保全、管理人員或引導服務人員之場所，得以具備下列條件替代改善無障礙坡道及扶手。

1. 設置昇降台寬度 ≥ 80 公分、深度 ≥ 110 公分、導板斜率 $\leq 1/6$ 、昇降台底板距地面高度小於5公分之可移動式輪椅昇降台。
2. 應於坐輪椅者手可觸及、距地面高度80公分之出入口明顯處設置服務鈴，並有專人協助服務。

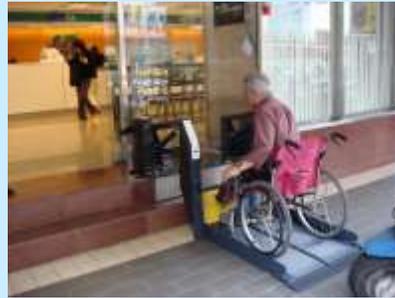
水平動線-替代改善案例

- ▶ 避難層出入口高差小於75公分者，如為設有保全、管理人員或引導服務人員之場所，得以具備下列條件替代改善避難層坡道及扶手。
 1. 設置類似復康巴士型式之輪椅升降台，且建築物兩側應具有輪椅操作空間。
 2. 應於坐輪椅者手可觸及、距地面高度80公分之出入口明顯處設置服務鈴，並有專人協助服務。
 3. 平時應收納於建築物內，不得妨礙行人通行。

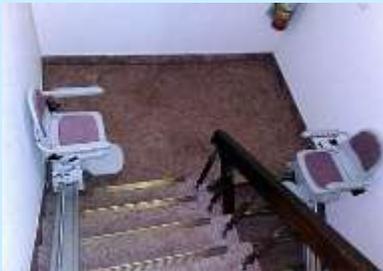
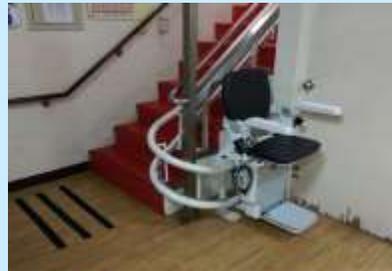
垂直動線-替代改善案例

- 樓梯寬度在120公分以下，無法設置樓梯附掛式輪椅昇降台者，得改以設置設有固定收納處所、服務鈴及專人協助服務，且設置後樓梯淨寬度應達85公分以上之樓梯附掛式昇降座椅替代改善無障礙昇降設備。

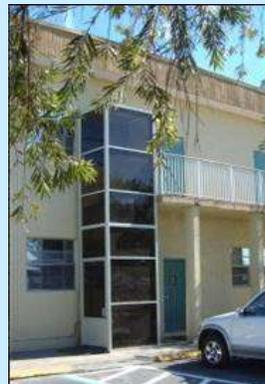
垂直動線-替代改善案例

- 建築物得於室外以申請建造執照增建符合建築物無障礙設施設計規範之昇降設備方式逕行改善無障礙垂直動線。(無須提具替代改善計畫)
- 惟增設之昇降機若未能符合建築物無障礙設施設計規範規定，應提具替代改善計畫報請無障礙審查小組審核。
- 認定原則第8點規定：單獨增設之昇降機間及乘場面積合計未超過20平方公尺部分，得不計入建築面積及各層樓地板面積。

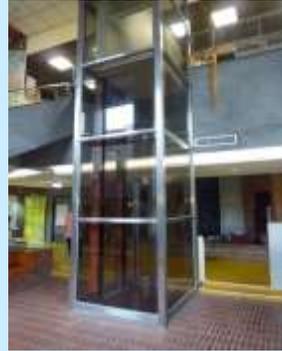
垂直動線-替代改善案例

- 建築物得於室內以申請建造執照增建符合建築物無障礙設施設計規範之昇降設備方式逕行改善無障礙垂直動線。(無須提具替代改善計畫)
- 惟增設之昇降機若未能符合建築物無障礙設施設計規範規定，應提具替代改善計畫報請無障礙審查小組審核。
- 認定原則第8點規定：單獨增設之昇降機間及乘場面積合計未超過20平方公尺部分，得不計入建築面積及各層樓地板面積。

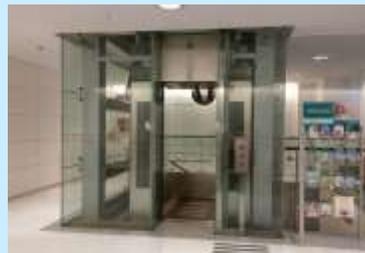
垂直動線-替代改善案例

- 建築物因腹地空間不足，無法增建昇降設備時，得於室內以貫穿樓地板申請變更使用執照增設符合建築物無障礙設施設計規範之昇降設備方式逕行改善無障礙垂直動線。(無須提具替代改善計畫)
- 惟增設之昇降機若未能符合建築物無障礙設施設計規範規定，應提具替代改善計畫報請無障礙審查小組審核。
- 建築物使用類組及變更使用辦法附表三說明二之第8點規定：單獨增設之昇降機間及乘場面積合計未超過20平方公尺部分，得不計入建築面積及各層樓地板面積。

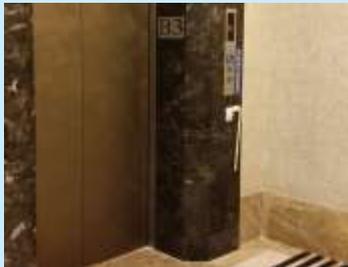
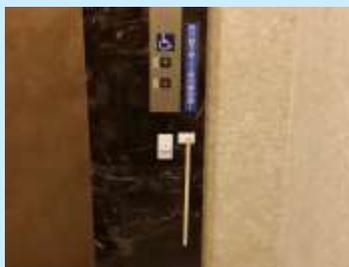
垂直動線-替代改善案例

- 昇降設備梯廳內未設置下組呼叫鈕(或輪椅乘坐者操作盤)者，得以於梯廳呼叫鈕旁(直式操作盤旁)設置供行動不便者使用之延伸輔具及標示說明，並於坐輪椅者手可觸及、距地面高度80公分之呼叫按鈕旁設置服務鈴，且有服務人員協助進出昇降機之方式替代改善。

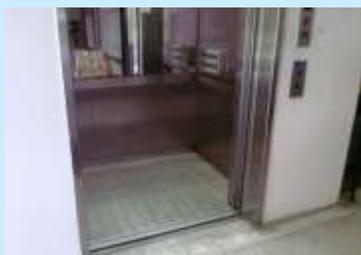
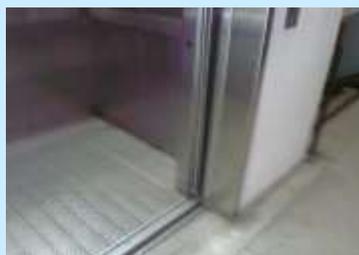
垂直動線-替代改善案例

- 昇降設備出入口淨寬度大於80公分，但機廂深度不足110公分者，得以機廂深度大於103公分、寬度大於140公分，並於坐輪椅者手可觸及、距地面高度80公分之梯廳呼叫鈕旁設置服務鈴，且有服務人員可協助進出昇降機之方式替代改善。

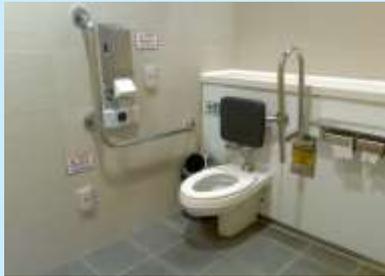
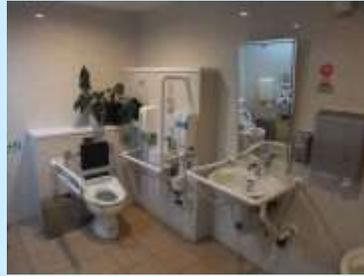
無障礙廁所-替代改善案例

- 建築物因受限於既有結構空間，無法設置無障礙廁所者，得以人員或引導標誌引導行動不便者至同幢或同側同向同街廓左右距離50公尺範圍內之標準無障礙廁所用方式替代改善。

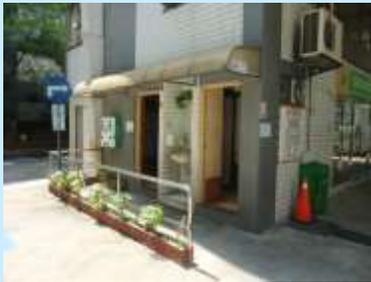
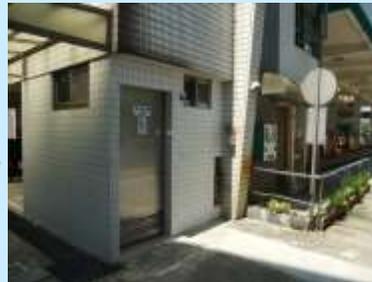
加油站無障礙廁所-臺北市改善案例

臺北市99.1.1以前領有建造執照之加油(氣)站，得以申請變更使用執照增設**標準無障礙廁所**方式改善。
(臺北市免辦建築執照建築物或雜項工作物處理原則第2點第11款：面積 8m^2 以下、簷高 4m 以下者，得免辦建築執照。)

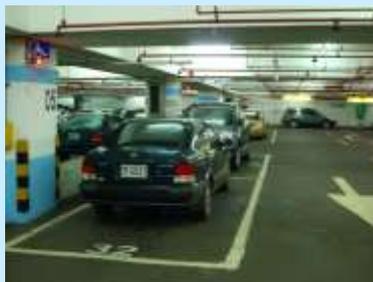
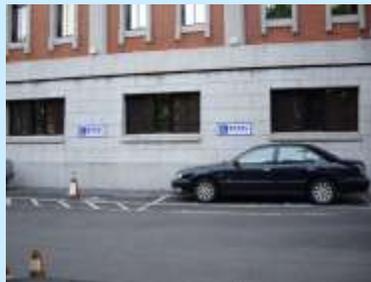
符合認定原則案例-無須提會討論

- 依「既有公共建築物無障礙設施替代改善計畫作業程序及認定原則」第10點規定，既有停車空間缺乏下車空間者，得以停車位旁之通道作為臨時下車區使用，且得免劃設下車區。

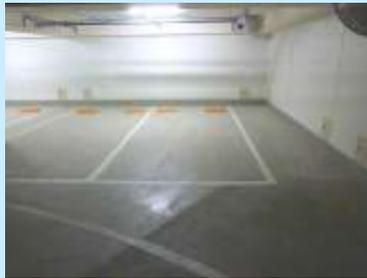
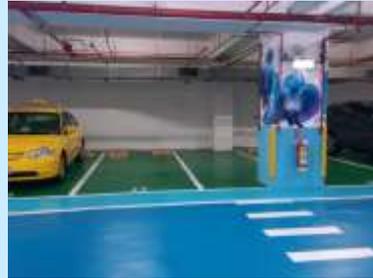
無障礙停車位之替代改善案例

- ▶ 建築物無障礙停車位寬度不足，無法劃設下車區者，得以停車位旁並確認不會被占用之永久空地替代改善作為下車區，且得免劃設下車區。

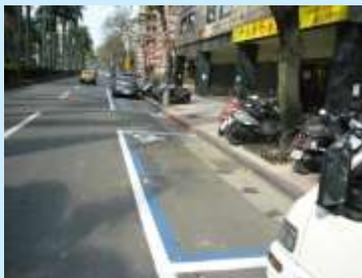
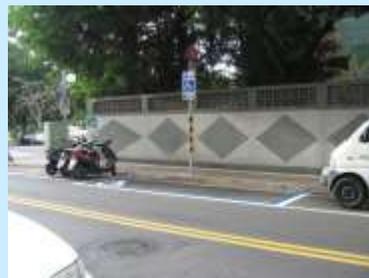
無障礙停車位之替代改善案例

- ▶ 建築物受限於既有結構空間，無法設置無障礙停車位者，得以同側同向同街廓左右距離50公尺範圍內之路邊公有身心障礙者專用汽車停車位替代改善無障礙停車位，惟無障礙通路及相關引導標誌應依規定設置。
